Schieb den Riegel vor

Zylinderblockinstandsetzung mit Hilfe von Riegeltechnik – Wo hohe Kräfte wirken, ist ein stabiler Grund Voraussetzung für lange Laufzeiten.

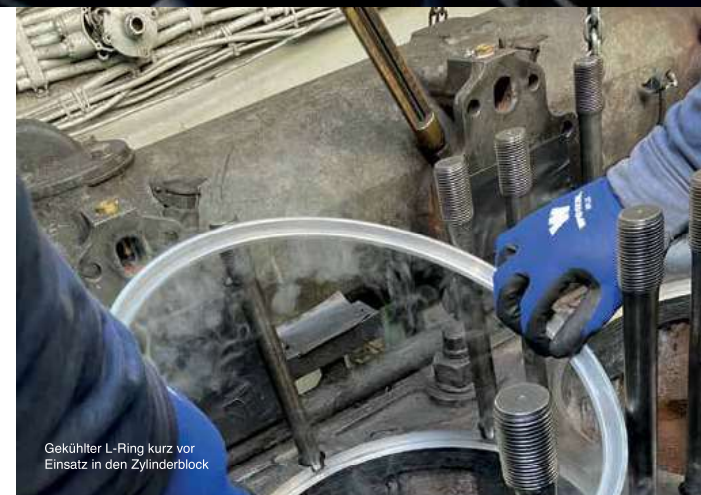
Gekühlter L-Ring kurz vor Einsatz in den Zylinderblock

Der Deutz 545 bekommt L-Ringe eingesetzt, welche später den sauberen und sicheren Sitz der neuen Buchse gewährleisten. Damit diese Ringe auch „hundertprozentig“ sitzen, werden sie nicht verschraubt oder ähnliches, sondern mittels Pressmaß an Ort und Stelle eingesetzt. Flüssiger Stickstoff kühlt mit seinen ca. minus 196°C die L-Ringe so weit herunter, dass Sie genügend zusammenschrumpfen, um passgenau in den gefrästen Block eingesetzt zu werden. Nachdem alle Teile wieder normale Temperaturen erreicht haben, sitzen die Ringe fest und könnten ab jetzt nicht mehr ohne Beschädigung herausgenommen oder neu ausgerichtet werden.

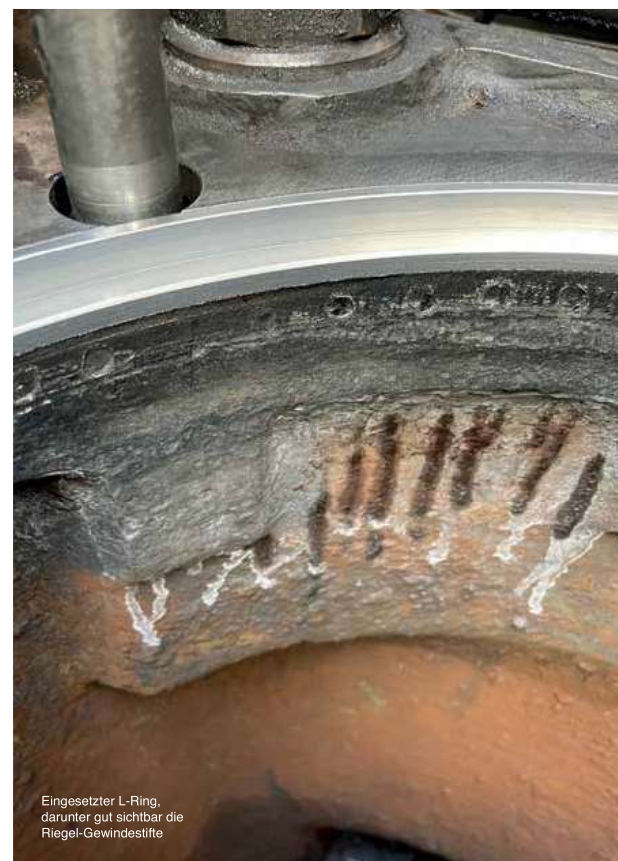
Eingesetzter L-Ring, darunter gut sichtbar Riegel-Gewindestifte

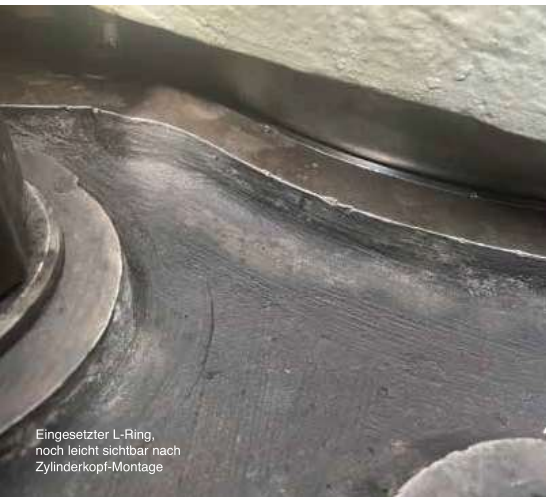
Eingesetzter L-Ring, noch leicht sichtbar nach Zylinderkopf-Montage

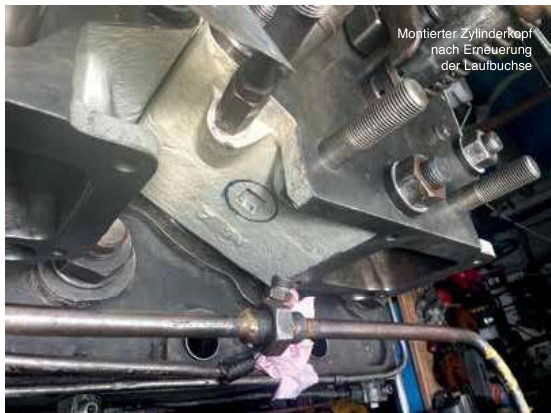
Montierter Zylinderkopf nach Erneuerung der Laibbuchse

Alles wird auf kurzen Wegen wieder zurück zum Schiff gebracht. Die Handgriffe sitzen, der Motor ist perfekt wieder montiert worden und ein Probelauf mit allen Prüfparametern anhand der Hersteller- und Werkstattdaten durchgeführt. Das Schiff kann dank schneller, kompetenter Hilfe innerhalb weniger Tage seine Reise wieder sicher fortsetzen.//

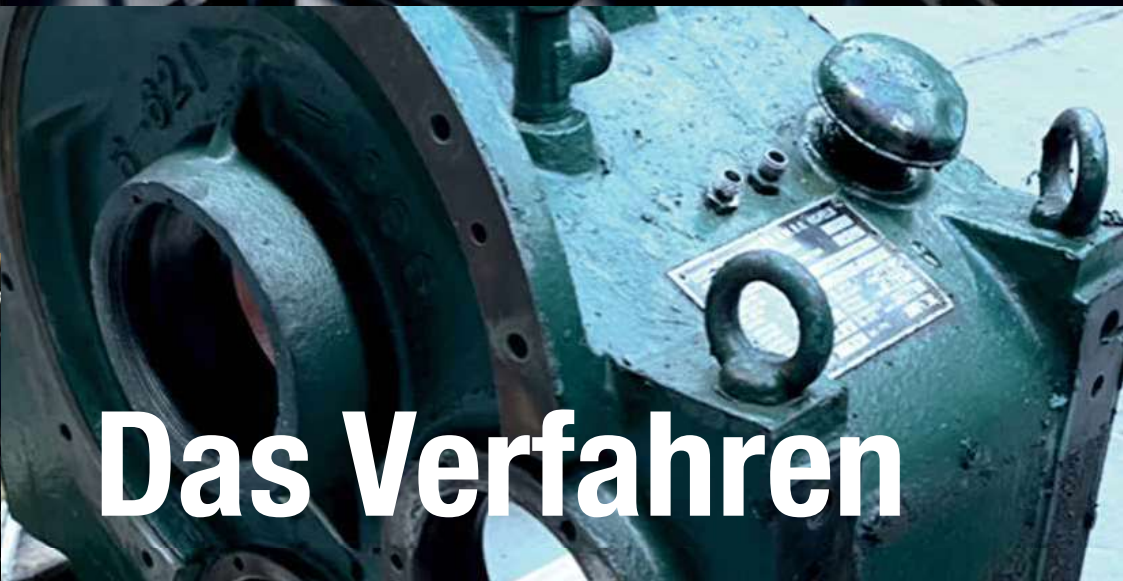
Das Verfahren

Rechtwinklig zu den Rissen werden Riegel in ausgearbeitete Nuten eingesetzt. Zahl und Größe der Riegel ergeben sich aus dem Schadensfall. Unsere Riegel bestehen aus hitze- und rostbeständiger, hochfester Eisen-Nickel-Legierung. Durch die Kaltverformung wird eine Festigkeit von 90 kg/mm² erreicht.
